Obr. 2: Rozhodovací diagram při zjišťování příčin úhynu ryb

Havárie

Havárie v Baia Mare

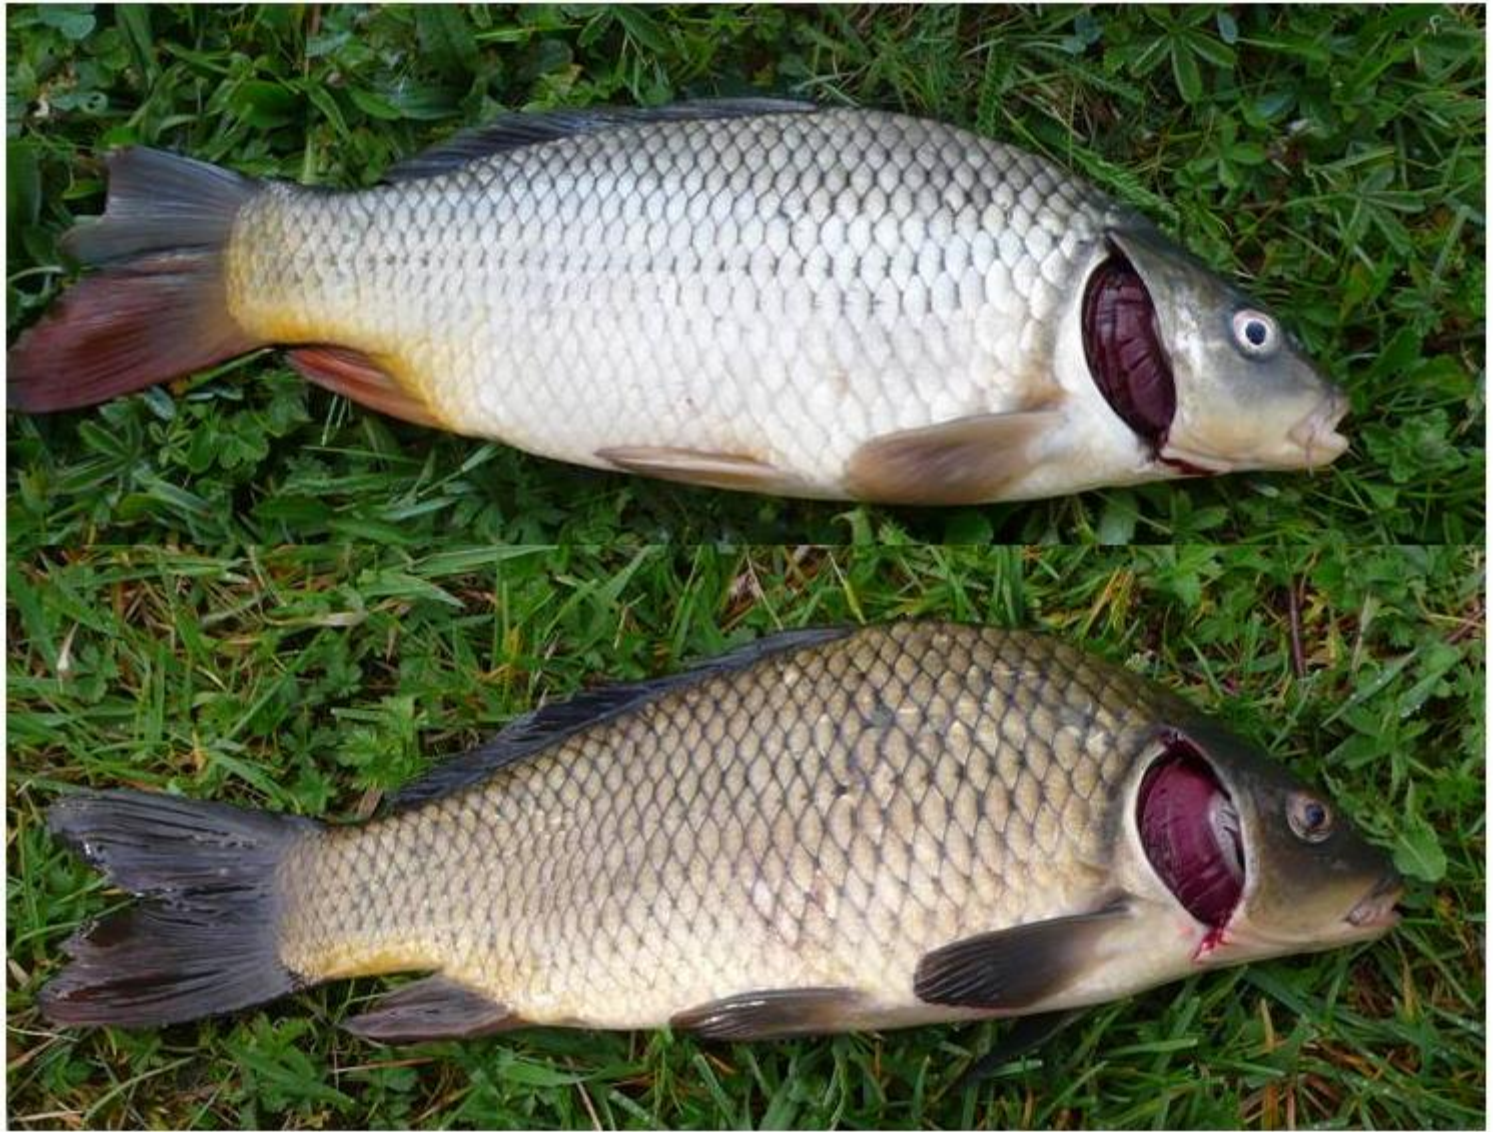
Distribuce forem jednoduchých kyanidů v závislosti na pH vody

pH	HCN (%)	CN⁻(%)
7	100	0
8	93	7
9	60	40
10	10	90
11	2	98

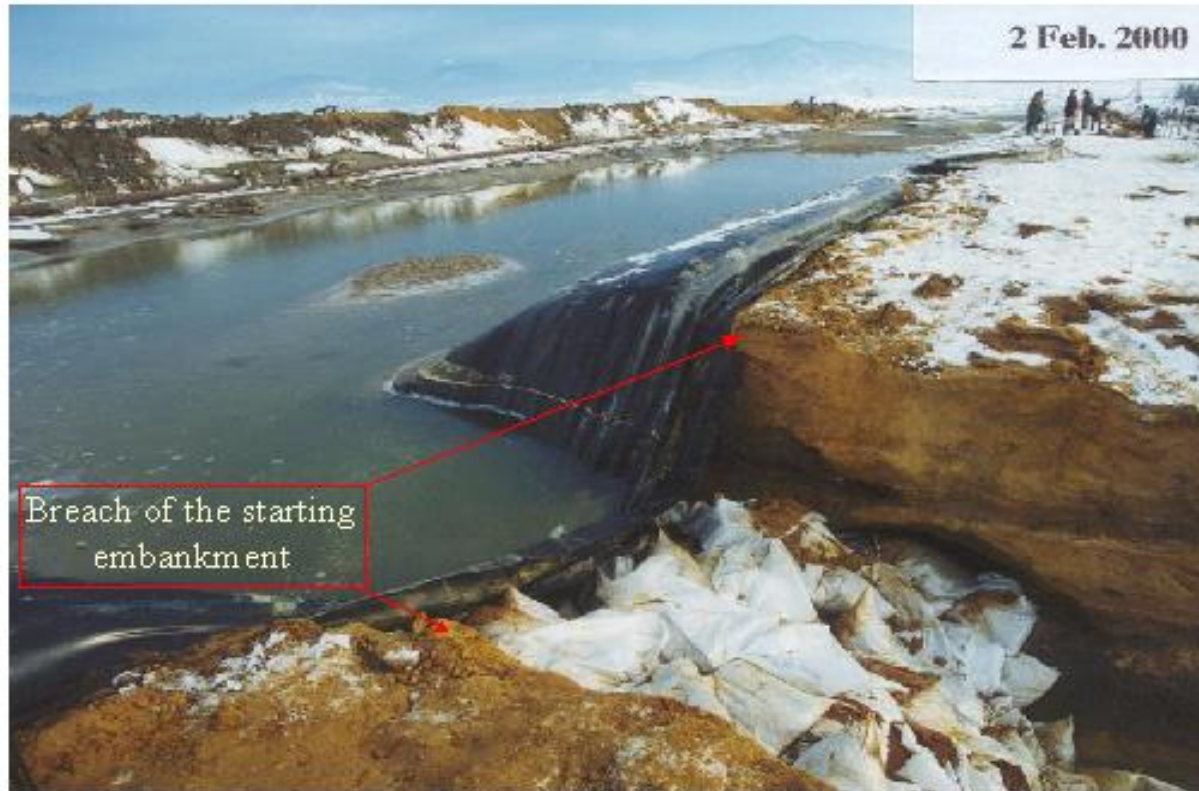
30. ledna 2000 došlo v Baia Mare (severozápadní Rumunsko) k protržení hráze nádrže nádrže, do níž byly přečerpávány odpadní vody z procesu extrakce zbytkového zlata a stříbra z dříve vytěžené hlušiny.

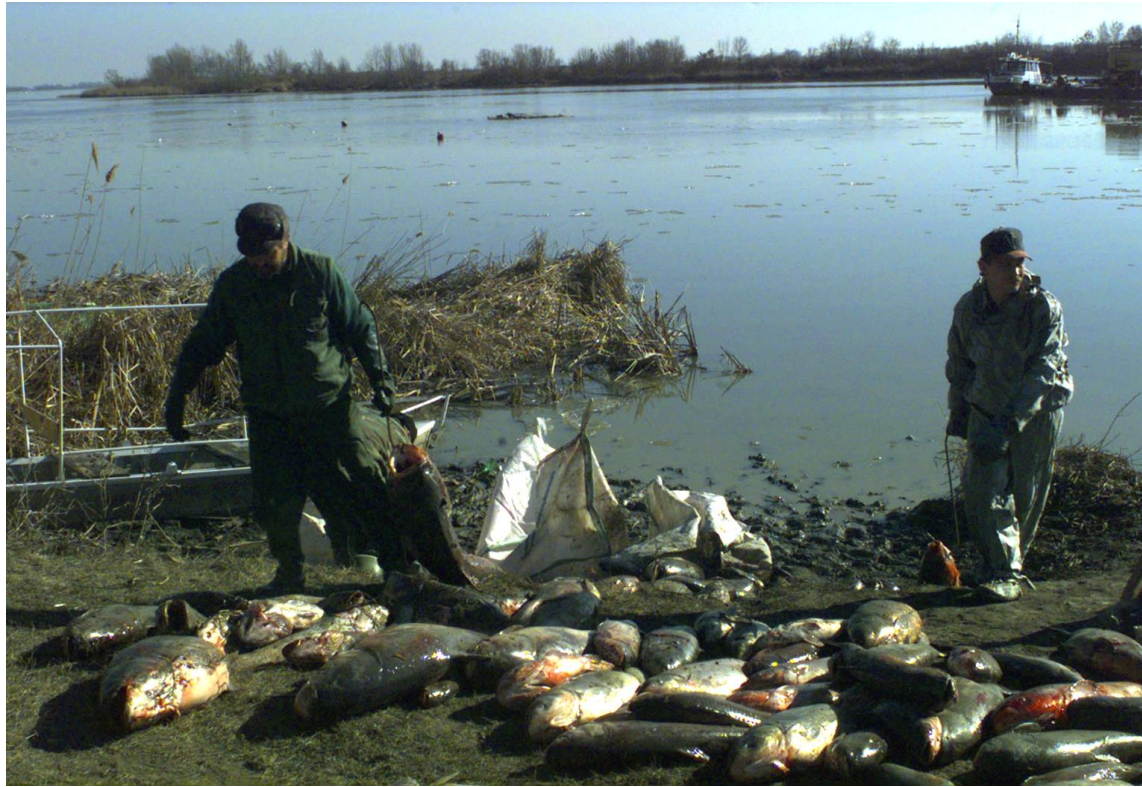
Havárií se do toků dostalo asi 1 000 tun kyanidů (volných i vázaných) a stejné množství těžkých kovů. Tyto polutanty způsobily rychlý úhyn organismů, žijících v zasažených řekách a jejich okolí.
